ANALISIS TERKIKISNYA CAMSHAFT PADA MESIN INDUK DI KAPAL KM. DHARMA KARTIKA IX

Suparhan¹, R. Bagus Wicaksono², Muhammad David^{3*}, Syamsul Arifin².

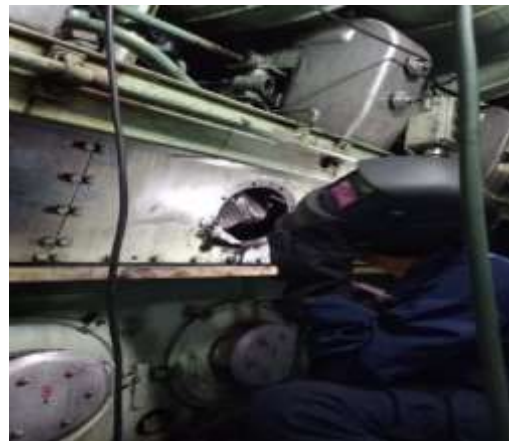
Gambar 3.3 Teknik Pengelasan Pada *Camshaft*
Sumber : Dokumen Pribadi Penulis

Untuk perawatan terkikisnya *camshaft* pada mesin induk di kapal KM. Dharma Kartika IX dilakukan pengelasan. Pengelasan dapat

digunakan sebagai solusi untuk mengatasi terkikisnya *camshaft*, terutama jika kerusakan masih dalam tahap awal dan tidak terlalu parah. Beberapa hal yang perlu di pertimbangkan ketika menggunakan teknik pengelasan:

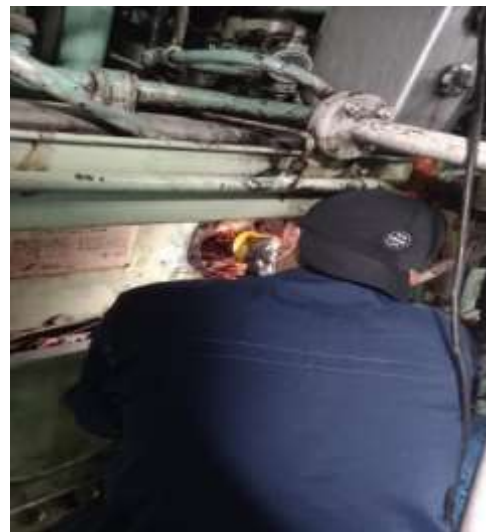
Gambar 3.4 Teknik Gerinda Tangan Penghalusan *Camshaft*
Sumber : Dokumen Pribadi Penulis

Perawatan yang dilakukan terhadap kejadian terkikisnya *camshaft* pada mesin induk di kapal KM. Dharma Kartika IX dilakukan dengan cara memakai teknik gerinda. Teknik gerinda dapat digunakan untuk mengatasi terkikisnya *camshaft* dengan melakukan proses perbaikan atau pemulihan permukaan *camshaft* yang terkikis. Namun, perlu diingat bahwa teknik ini juga memerlukan keahlian yang baik dan peralatan yang sesuai. Berikut adalah langkah-langkah umum yang dipertimbangkan jika ingin menggunakan teknik gerinda untuk mengatasi terkikisnya *camshaft*:
