## ANALISIS PENYEBAB TIDAK MENGALIRNYA PENDINGIN AIR TAWAR PADA *INTERCOOLER MAIN AIR COMPRESSOR* DI KAPAL KMP. MUTIARA FERINDO II

### *ANALYSIS OF THE CAUSES OF NO FRESH WATER COOLANT FLOWING IN THE MAIN AIR COMPRESSOR INTERCOOLER ON THE SHIP KMP. MUTIARA FERINDO II*

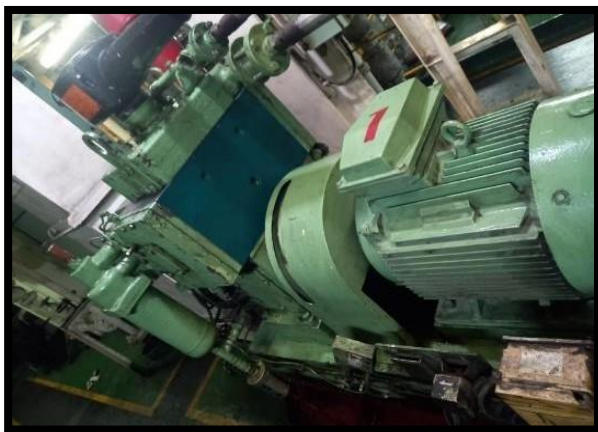
**Gambar 1. Main Compressor**

Kompresor merupakan suatu pesawat atau permesinan bantu, fungsi kompresor di atas kapal adalah untuk menghasilkan atau memproduksi udara/angin bertekanan tinggi. Udara bertekanan tinggi tersebut ditampung di dalam botol angin untuk kemudian dipergunakan sebagai pemicu star awal *Main Engine (M/E)*, *Aux Engine (A/E)* dan permesinan lainnya yang menggunakan sistem *pneumatic*. Selain itu, kompresor udara juga merupakan peralatan mekanik yang digunakan untuk menambah energi kepada fluida gas/udara sehingga fluida tersebut dapat mengalir dari suatu tempat ketempat lainnya secara berlanjut. Berikut gambar *main compressor* di KMP. Mutiara Ferindo II.

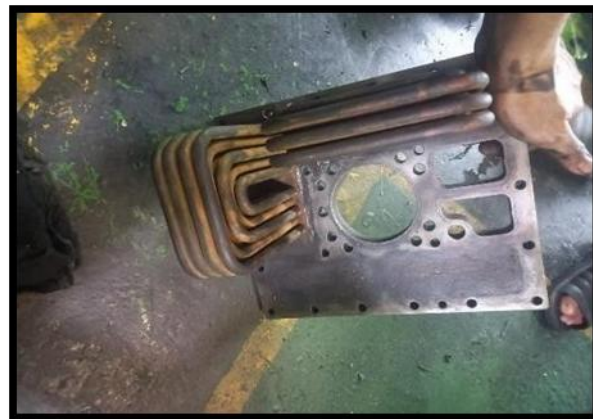
**Gambar 2. Cooler**

Sedangkan *cooling system* adalah campuran dari air beku dan anti beku yang mengalir melalui sistem pendinginan mesin untuk menyerap kelebihan panas dan keluaran melalui radiator. Mesin yang dipasang pada kapal dirancang untuk bekerja dengan efisien maksimal dan berjalan selama berjam-jam lamanya. Hilangnya energi paling sering dan maksimum dari mesin adalah dalam bentuk energi panas (Prakash et al., 2019). Untuk menghilangkan energi panas yang berlebihan harus menggunakan media pendingin (*cooler*) untuk menghindari gangguan fungsional mesin atau kerusakan pada mesin untuk sistem air pendingin kapal. Berikut gambar *cooler* pada KMP. Mutiara Ferindo II.
